**ЛАЗЕРНЫЙ ПРИНТЕР CANON  
СРАВНИТЕЛЬНЫЙ ТЕСТ КАЧЕСТВА  
ПЕЧАТИ КАРТРИДЖЕЙ С ТОНЕРОМ  
ДЛЯ РОССИЙСКОГО РЫНКА  
ИТОГОВЫЙ ОТЧЕТ**

**Лазерный принтер Canon Сравнительный тест качества печати картриджами с  
тонером для российского рынка  
Итоговый отчет**

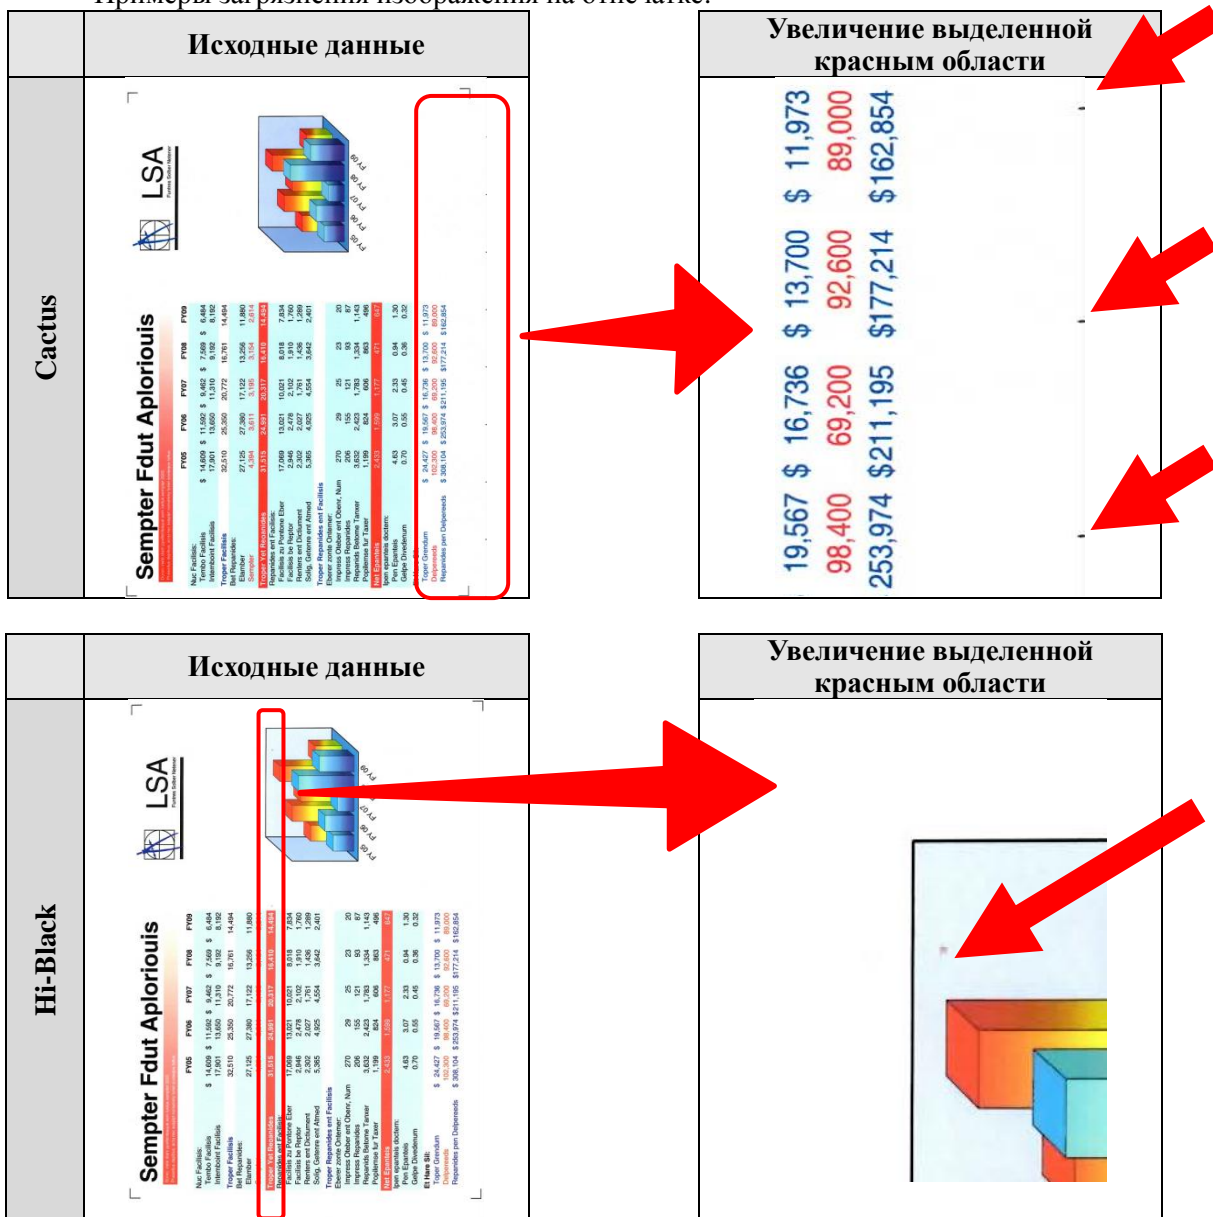
Примеры загрязнения изображения на отпечатке:

При установке каждого из картриджей с тонером в цветной лазерный принтер Canon LBP5050 на отпечатках, сделанных с неоригинальными картриджами, наблюдались недостатки в виде загрязнения изображения вертикальными полосами с равными интервалами. У картриджа с тонером Cactus вертикальное повторяющееся загрязнение обнаружено у правого края отпечатка, а у Hi-Black выявлено загрязнение изображения в виде повторяющегося следа красного цвета в центральной части страницы. (См. табл. ниже: Примеры загрязнения изображения на отпечатке).

- Условия печати:
- Принтер: LBP 5050, версия драйвера: Ver. 1.10
  - Бумага: Снегурочка (бумага для лазерных принтеров, А4)
  - Изображение: стандартная таблица ISO/IEC 24711: 2007
  - Настройки печати: Параметры бумаги - Обычная, Качество печати - Стандартное, Цвет, насыщенность - Стандартный, Расположение на странице: 1 страница на лист (стандартно)

Данные явления не удалось устранить даже после выполнения действий для устранения неисправностей, рекомендуемых в инструкции по эксплуатации (калибровка, устранение размытия цвета, двукратная очистка). У оригинального картриджа Canon подобной проблемы не наблюдалось. Недостатков, связанных с самой установкой картриджа с тонером в принтер (невозможность установки, необычные звуки и т.д.), не наблюдалось ни для одного из тестируемых картриджей.

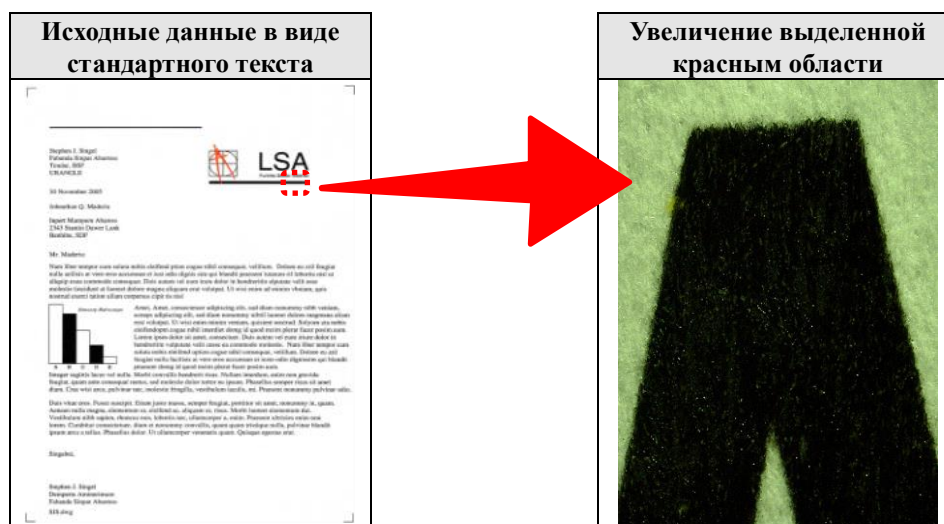
При проведении сравнительной оценки ресурса печати при нижеуказанных условиях печати до полного исчерпания 2-х картриджей с тонером Black через каждые 500 отпечатков печатался документ определенного формата (стандартная таблица ISO/IEC24711: 2007) для проведения исследования на наличие деформации букв, рассыпания тонера и прочих недостатков с помощью электронного микроскопа в 3-х местах на странице. На отпечатках, сделанных с неоригинальными картриджами с тонером, наблюдалось рассыпание тонера вокруг букв вне зависимости от номера отпечатка по счету. На отпечатках, сделанных с оригинальным картриджем Canon, недостатков не выявлено.

Увеличение выделенной красным области для оригинального картриджа Canon	Увеличение выделенной красным области для Cactus	Увеличение выделенной красным области для Hi-Black

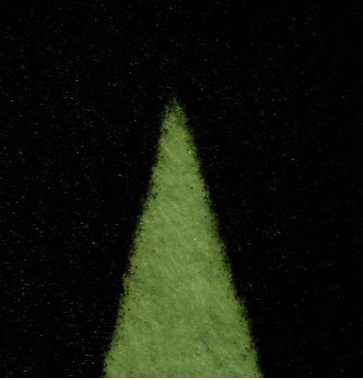
<p data-bbox="684 1576 962 1597">Рассыпание вокруг букв</p>

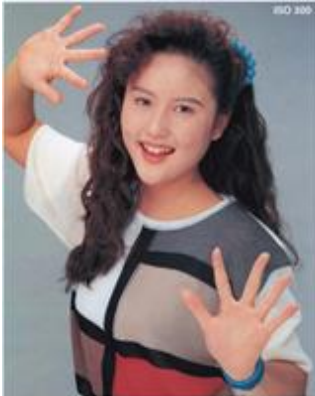
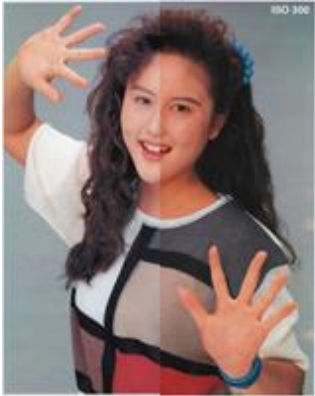
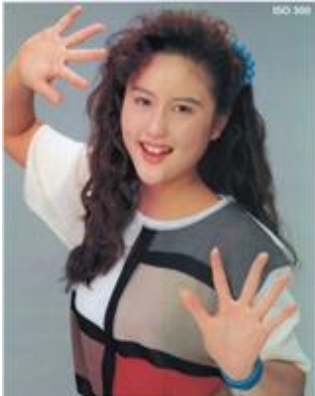
Принтер	Оригинальный картридж Canon	Cactus	Hi-Black
LBP5050

Сравнение цветовых тонов после печати 500 стр.: левая часть - изображение с оригинальным картриджем Canon, правая часть - изображение с неоригинальным картриджем

<b>По сравнению с оригинальным цветовой тон красный</b>	<b>По сравнению с оригинальным цветовой тон желтый</b>

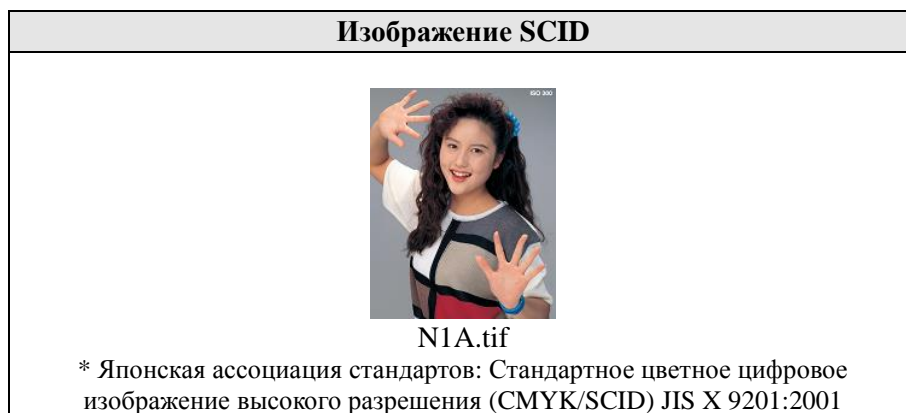
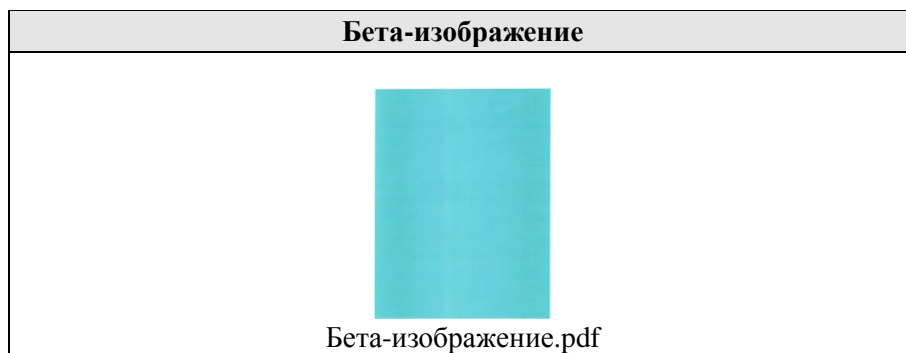
- Используемые данные: изображение N1A формата SCID, бета-изображение (для печати в целях оценки качества изображения)
